VINCENZO GHEROLDI

## UNA SCHEDA TECNICA PER GIAN GIACOMO BARBELLI A QUINTANO

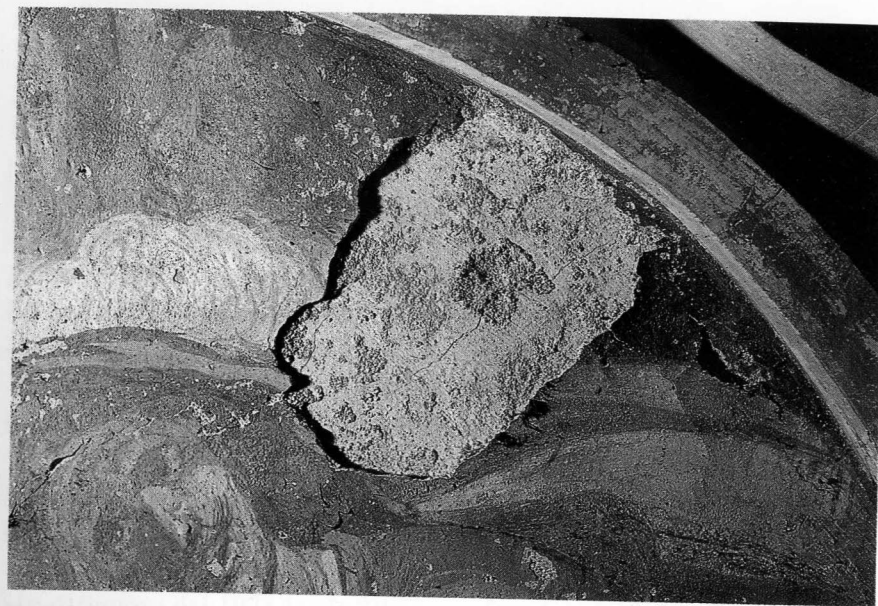
1. Gian Giacomo Barbelli, Quintano, Sant'Ippolito. Lacuna nell'area destra della scena con lo *Sposalizio della vergine*: la ripresa fotografica a luce semiradente evidenzia la presenza sotto l'intonaco dipinto di un primo intonaco piuttosto liscio scialbato a calce e martellinato.

le di Gian Giacomo Barbelli dell'inizio degli anni Quaranta, offrono più di un motivo di interesse per organizzare una ricerca sulla tecnica del pittore. Vedremo, poi, queste ragioni dettagliatamente. Ma almeno un aspetto deve essere subito specificato in quanto costituisce il dato che permette di avviare tutte le successive osservazioni. Si tratta della presenza nella parte destra della scena con lo *Sposalizio della Vergine* di diverse lacune dovute alla caduta di porzioni dell'intonaco dipinto [fot. 1].

I danni del dipinto di Quintano ci portano esattamente nel contesto di questa metodologia d'osservazione. La stratigrafia osservata attraverso le lacune che abbiamo segnalato può quindi essere descritta nella sua sequenza temporale a partire dal livello più profondo fino alla superficie. Ma oltre agli strati dei materiali, bisogna considerare anche le tracce dei trattamenti tecnici che sono riconoscibili sui diversi strati. Solo con questo ampliamento delle osservazioni possiamo sperare di trasformare il nostro esame stratigrafico in una prima descrizione delle sequenze operative. Abbiamo, anzitutto, [I] uno strato di intonaco di calce e sabbia di media granulometria, su di esso è presente [II] uno scialbo a calce piuttosto sottile applicato a pennello, questa imbiancatura è stata quindi [III] martellinata. Sopra questa superficie è steso [IV] un intonaco di calce e sabbia di media granulometria, che ha subito [V]

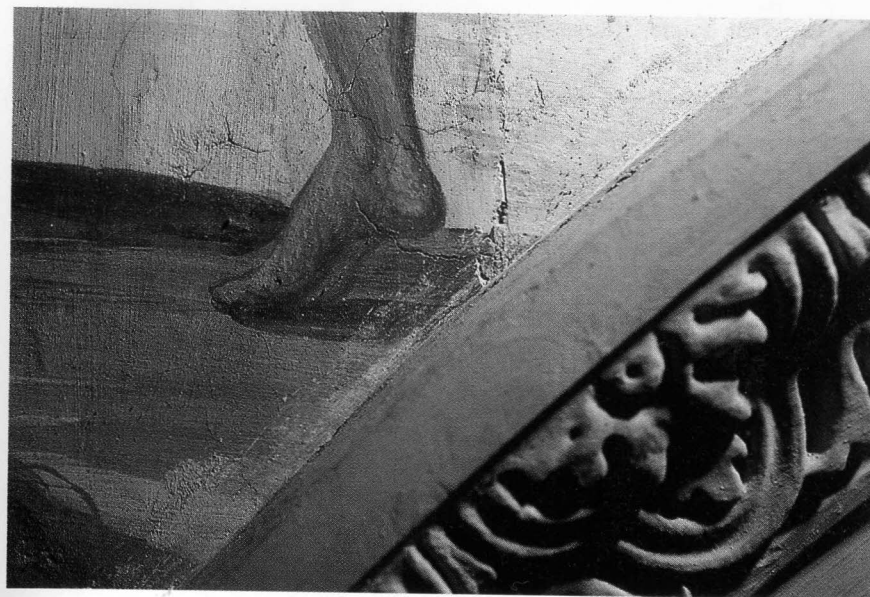
2. Stuccatore compagno di Barbelli, Quintano, Sant'Ippolito. Area sinistra della faccia esterna dell'arcone. La ripresa fotografica a luce diffusa permette di notare sul dipinto con le Storie di sant'Ippolito una serie di graffi paralleli al profilo curvo dell'arco: si tratta di abrasioni prodotte sull'intonaco asciutto dalla strisciatura della dima usata per rifilare lo stucco fresco.

confermata anche da un'altra traccia. Parallelamente al perimetro dell'arcone si osservano sul dipinto murale delle abrasioni che seguono il profilo dello stucco con un margine regolare di un paio di centimetri. Graffi di questo tipo sono stati prodotti dalla strisciatura sull'intonaco asciutto di una dima sagomata usata per lisciare la cornice fresca di stucco [fot. 2].

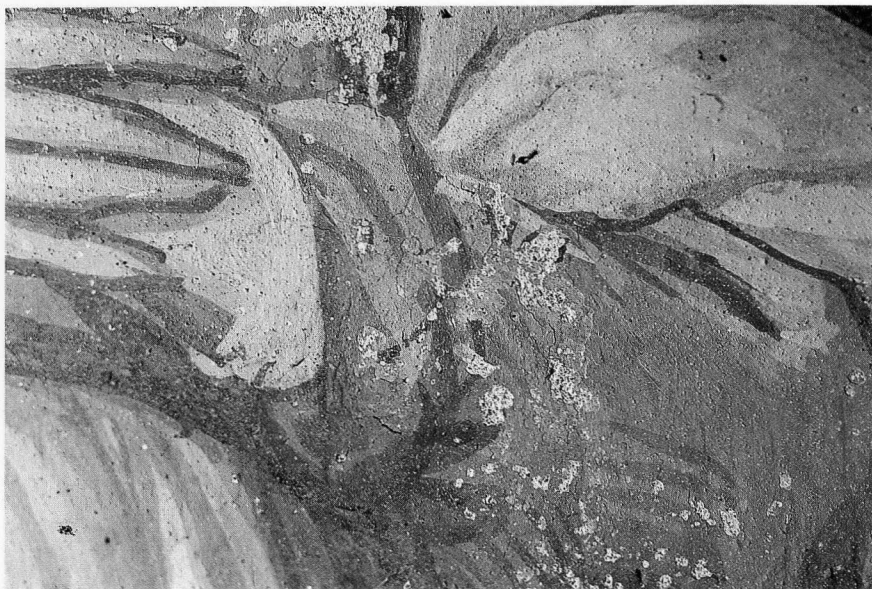
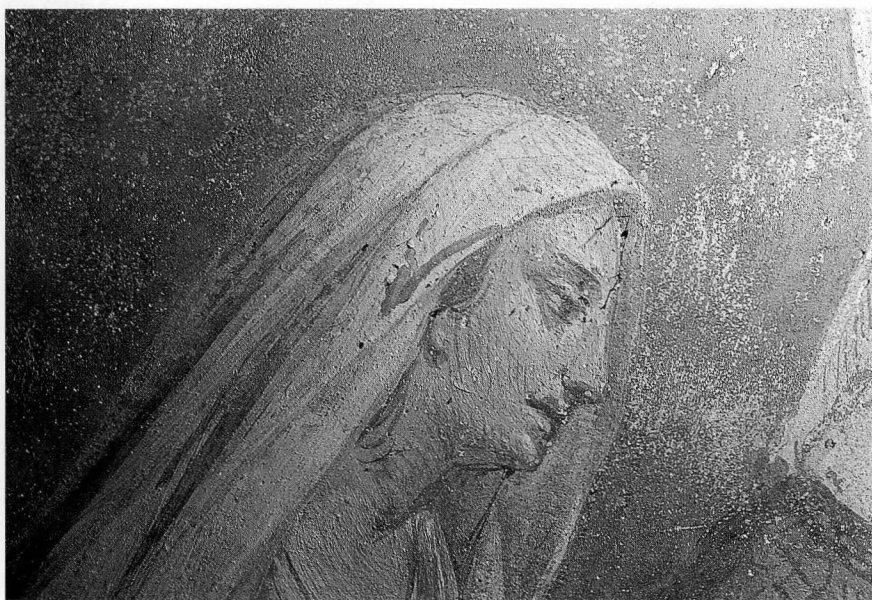
3a, 3b. Gian Giacomo Barbelli, Quintano, Sant'Ippolito. Particolare delle mani della Madonna nella scena dell'Incoronazione (3a) e della testa della Madonna nella scena dello Sposalizio (3b), fotografati a luce semiradente. Le cadute della pellicola a latte di calce permettono di osservare l'abbozzo verde sottostante realizzato a fresco.

Vediamo, quindi, di verificare questa ipotesi. Partiamo da un paio di dettagli che possono aiutarci a capire la pratica di pittura a calce di Gian Giacomo Barbelli: due riprese fotografiche a luce semiradente, la prima delle mani della Madonna nella scena dell'*Incoronazione* [fot. 3a] e la seconda della testa della Madonna nella scena dello *Sposalizio* [fot. 3b]. In entrambi i casi vediamo comparire una stesura verde dalle piccole lacune dovute alle cadute del colore soprastante. Si tratta di uno strato presente anche sotto gli altri dipinti (come mostra bene, ad esempio, la lacuna sulla seconda falange del piede di *San Defendente*, controllabile anche da terra). La natura di questo strato si individua facilmente, osservando quanto rimane sulla parete destra del presbiterio della figura strappata di *Santa Caterina* (6). Sul muro è rimasto esattamente tutto quanto era stato realizzato ad affresco: un abbozzo a pennello, eseguito a partire da un disegno con verdeterra, precisato poi con ocre gialla e bruna, colorato nei panneggi con verdeterra, terra rossa e un'ombreggiatura violacea, e con ocre per la ruota e il basamento, completato infine con la stesura del fondo ottenuto con un miscuglio di ocre e verdeterra [fot. 4].

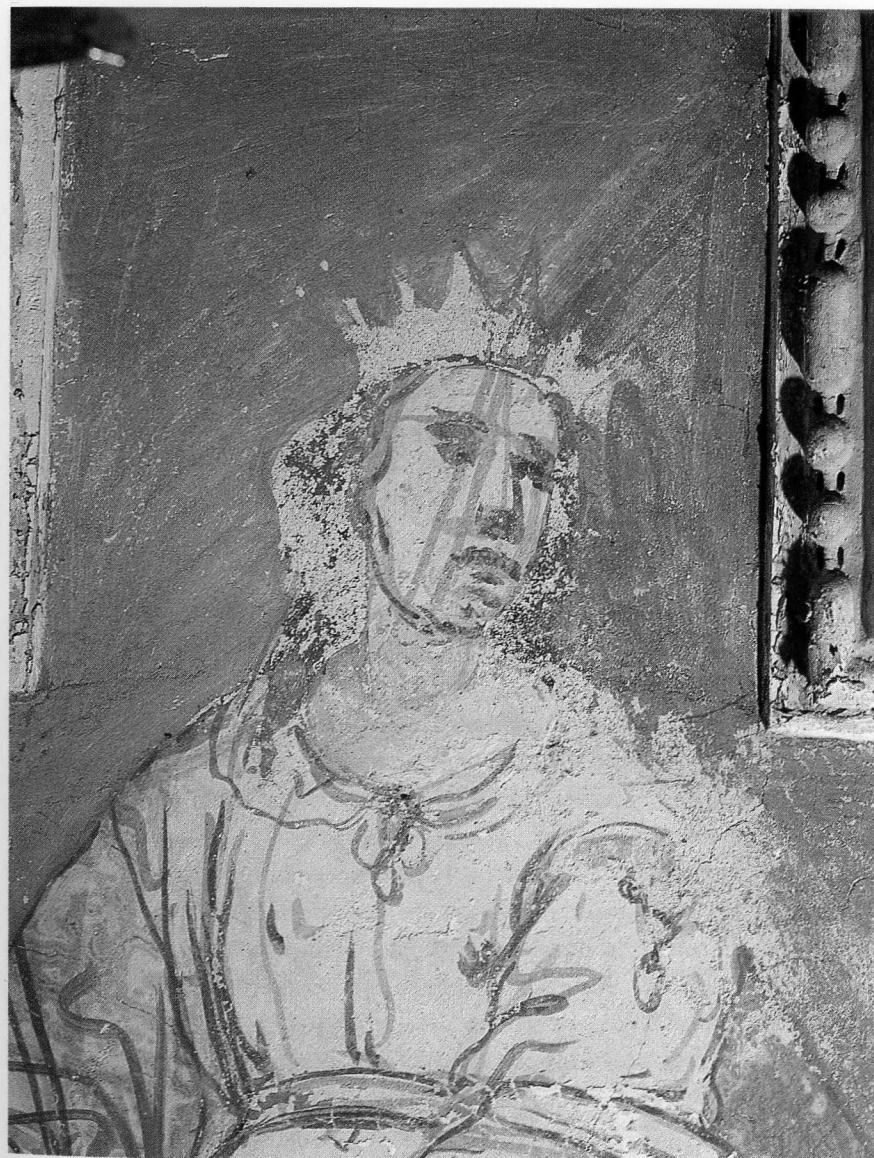
4. Gian Giacomo Barbelli, Quintano, Sant'Ippolito. Parte superiore dell'abbozzo della Santa Caterina realizzato a fresco, messo in luce dallo strappo del dipinto.

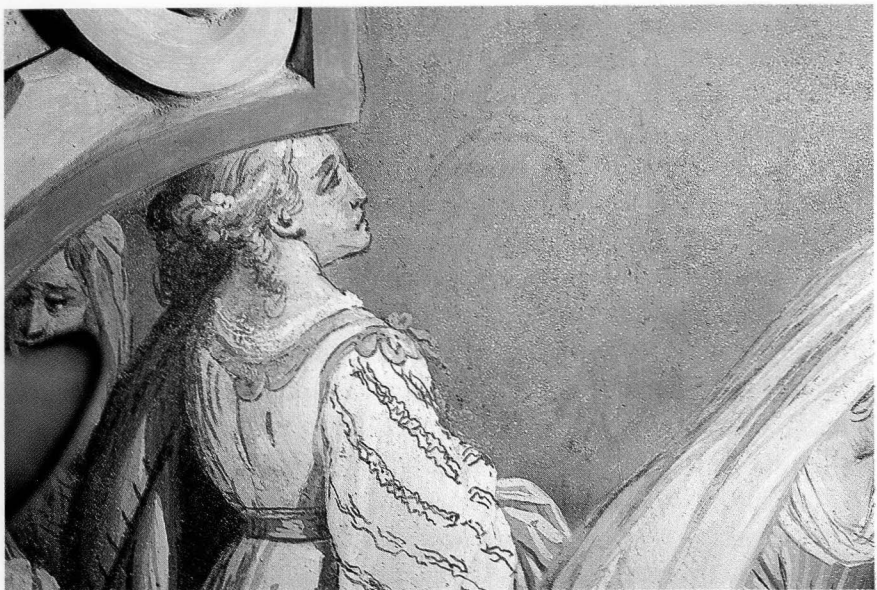
5. Gian Giacomo Barbelli, Quintano, Sant'Ippolito. Dettaglio dell'area destra della scena con lo Sposalizio della vergine: dal fondo verde consunto è affiorato il disegno realizzato a fresco che mostra il progetto di una figura piegata ad arco e col volto scorciato, dipinta poi, più semplicemente, eretta e di profilo.

Non è detto però che questo abbozzo corrispondesse esattamente all'esecuzione definitiva. Barbelli poteva infatti cambiare idea, e realizzare il dipinto senza rispettare l'abbozzo, come nel caso della figura femminile dipinta sulla sinistra della scena con lo *Sposalizio*: il disegno che è affiorato a causa della consunzione del fondo verde mostra infatti il progetto di una figura piegata ad arco e col volto scorciato, dipinta poi, più semplicemente, eretta e di profilo [fot. 5].

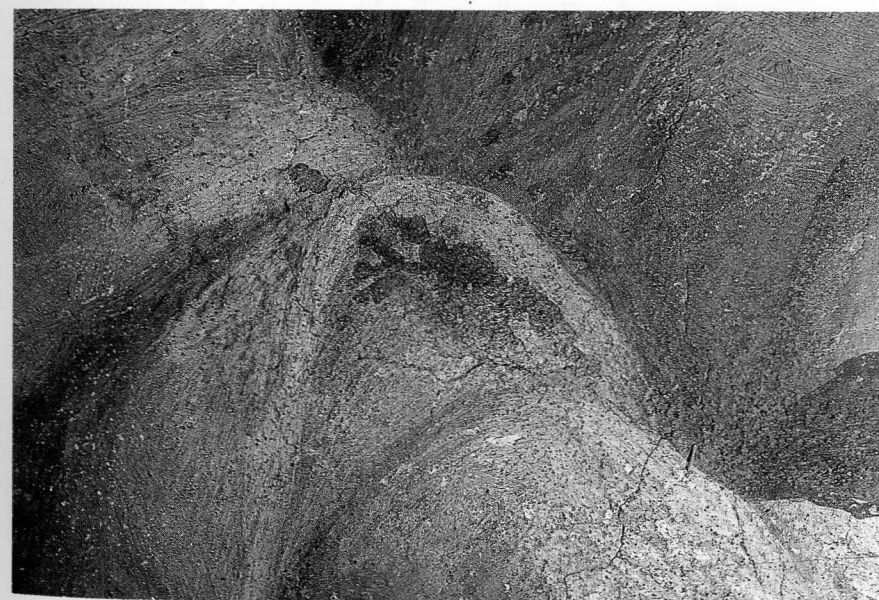
7. Gian Giacomo Barbelli, Crema, San Bernardino, cappella di sant'Antonio. Dettaglio della lunetta destra con una scena di un Miracolo del santo: le cadute presenti sulla manica del saio lasciano vedere un abbozzo sottostante ben rifinito, dipinto a fresco con verdeterra e ombreggiato in ocre bruna.

Si tratta di una pratica impiegata altre volte da Barbelli. Ad esempio nell'esecuzione dei dipinti della cappella di sant'Antonio in San Bernardino a Crema, dove le cadute presenti sulle scene con i *Miracoli del santo* che occupano le due lunette laterali lasciano vedere un progetto sottostante ben rifinito, dipinto a fresco con verdeterra e ombreggiato in ocra bruna [fot. 7].

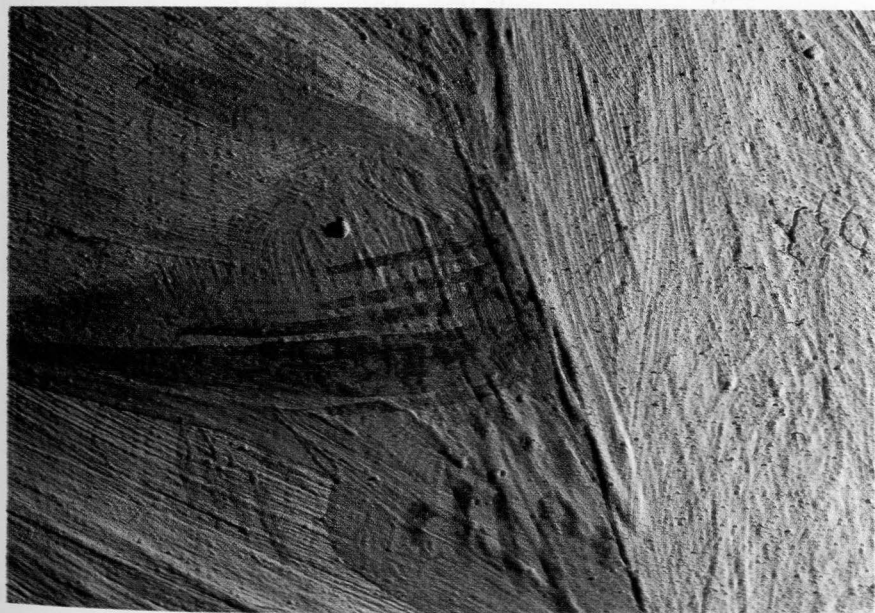
8a, 8b. Gian Giacomo Barbelli, Quintano, Sant'Ippolito. Dettaglio della veste dell'angelo nella scena dell'Annunciazione: il confronto fra la ripresa a luce diffusa (8a) e la ripresa a luce radente (8b) permette di individuare la stesura a calce dello smaltino (grigio azzurro), sulla quale sono rimasti aggrappati frammenti di un completamento di smaltino dato a colla (azzurro intenso). Il com-

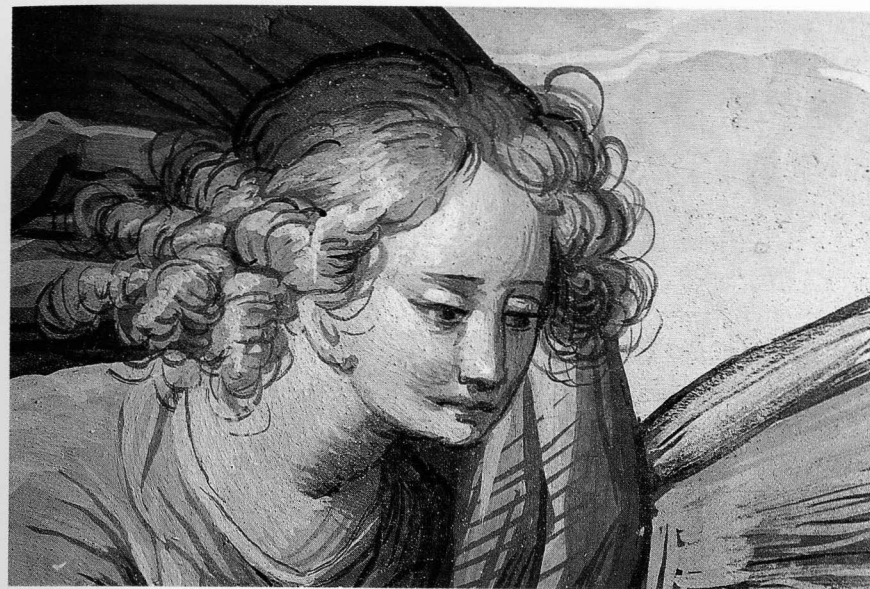
9a, 9b. Gian Giacomo Barbelli, Quintano, Sant'Ippolito. Particolari dell'angelo nella scena dell'Annunciazione: si osserva la tipica manualità di Barbelli nella rifinitura a punta di pennello (9a) e nel tratteggio veloce (9b).

Rispetto al lavoro di Crema, Barbelli a Quintano presenta infatti una particolarità esecutiva che deve essere considerata. La sua conduzione pittorica è meno impostata sugli impasti corposi e lentamente replicati, e privilegia invece una stesura più libera, realizzata con tocchi veloci di colori legati col latte di calce e con rifiniture molto sciolte eseguite con tratti di contorno e tratteggi paralleli [fot. 9a, 9b].

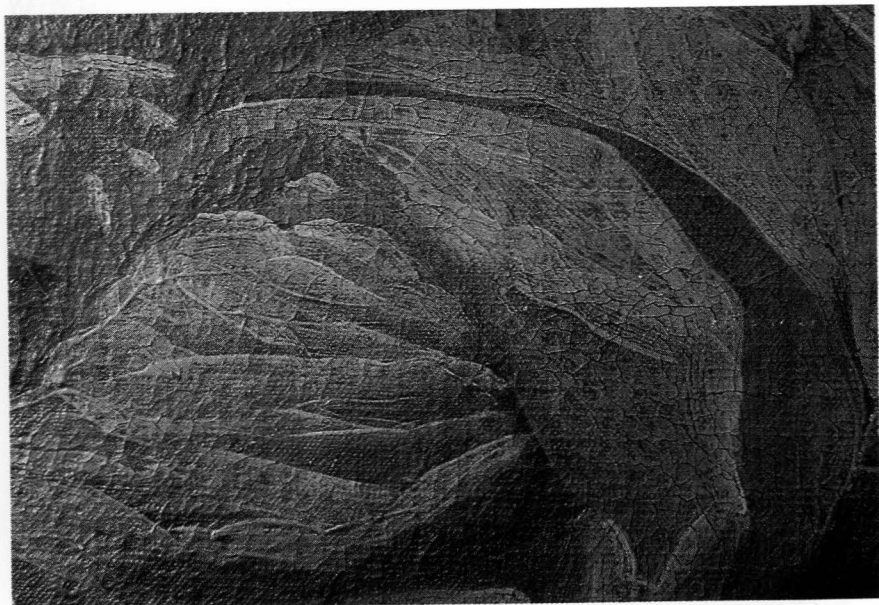
10. Gian Giacomo Barbelli, *Martirio di san Bartolomeo*, Crema, chiesa di San Bartolomeo dei Morti. Dettaglio della veste della Madonna fotografato a luce semiradente per evidenziare la tipica manualità di Barbelli nella stesura degli impasti oleosi su tela.

Chi ha presente la fattura del tratteggio di finitura che caratterizza gli altri dipinti murali di Barbelli, e che si riconosce perfettamente anche nei prodotti grafici autografi del pittore (8), non avrà difficoltà a considerare i completamenti e le finiture tratteggiate dei dipinti murali di Quintano come una versione più sciolta della stessa manualità. D'altra parte la manualità che caratterizza la stesura degli impasti corposi a latte di calce, compare identica nelle stesure più a corpo che Barbelli ottiene con i leganti oleosi in tela [fot. 10].
